# 北京信息

——城市精细化管理专题信息(4)

## 北京街道空间的品质分析

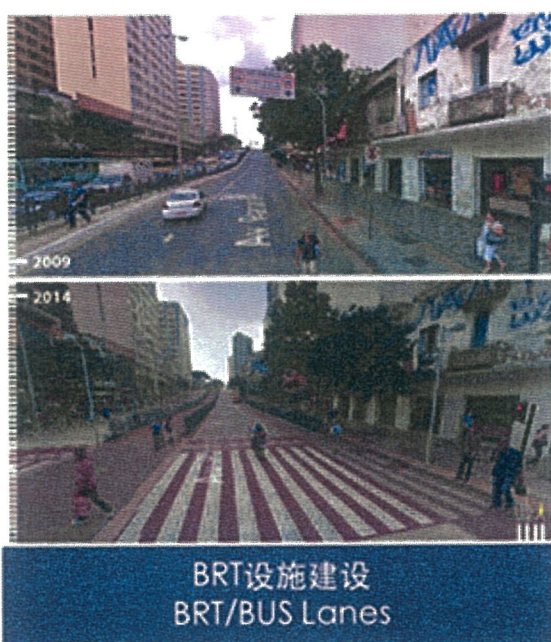
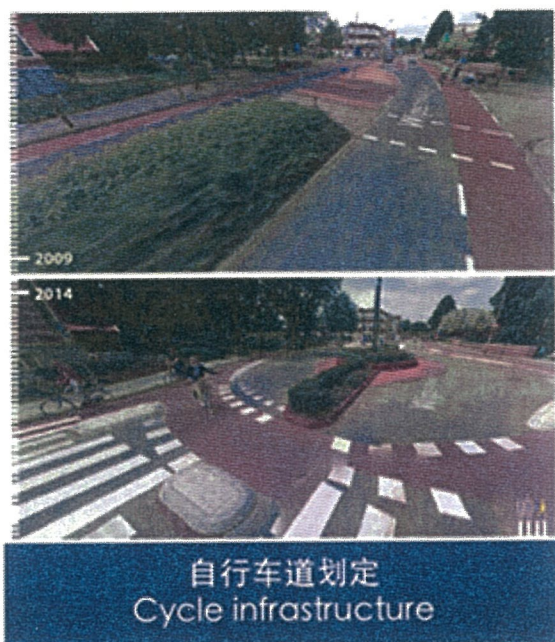
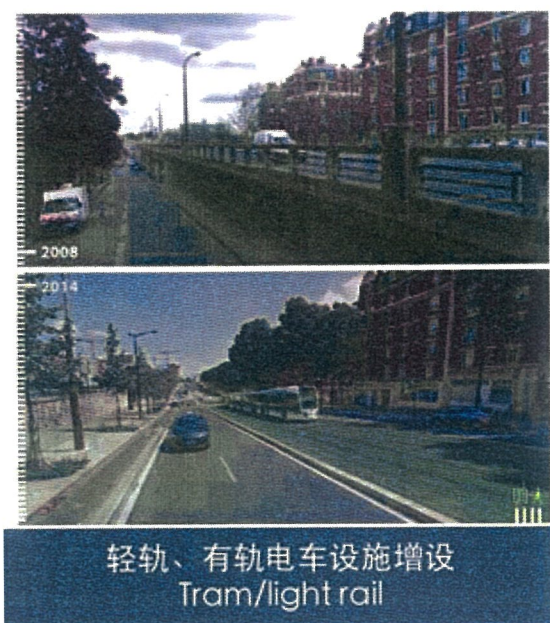
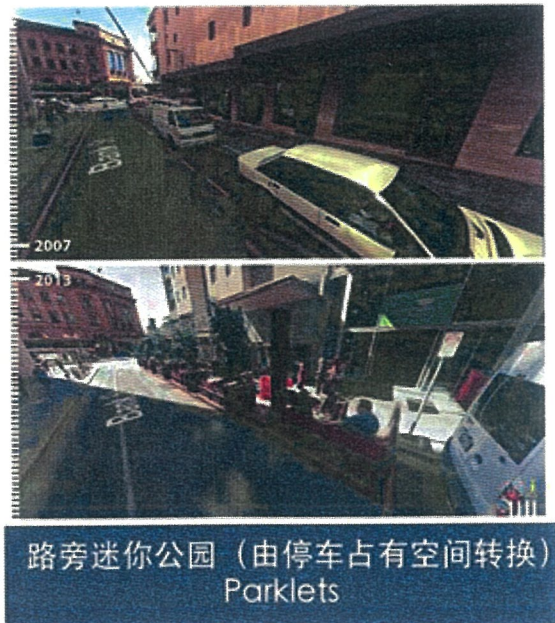
| 街道名称 | Changshu Street | Yanhuo Street - Zhongyuan Street | 大柘街大柘路 | Shimeng Road | Yanhuo Street - Zhongyuan Street |
| 年份 | 2010 | 2010 | 2010 | 2010 | 2010 |
| 类型 | 公共空间改造设计 | 自行车道建设 | 道路绿化改造 | 共享街道建设 | 步行建设改造 |
| 改造前实景图 | | | | | |
| 改造后实景图 | | | | | |

相比北京的街道环境，国外改善后的公共空间，体现出人性化、全面化、精细化、设施完备的特点——空间尺度一般较小，过境交通与公共活动空间划分明确；空间设计考虑到各类人群的需求，对广场、街道空间进行完整的断面划分，安全性有保障；街道路面、道旁空间的划线、标示系统明确；设施完善，配备了一定量的娱乐性设施、休憩设施，立面的通透性较好，容易吸引人驻足或停歇，有利于开展户外活动。
